日高港塩屋地区防波堤（西） 消波工事について

若築建設株式会社
監理技術者 前川 賢矢

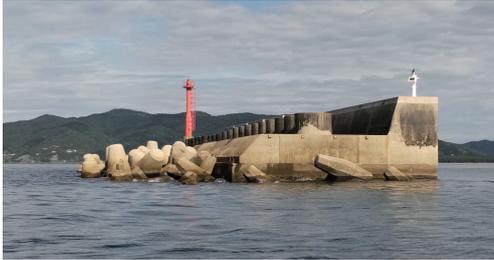
図-1 日高港塩屋地区防波堤（西）

日高港塩屋地区防波堤（西）は完成（平成16年）から20年以上経過しています。高波浪の影響により消波ブロックの沈下が進み、消波工天端高さの低下が認められています。本工事では、消波ブロックの消波効果回復を目的として、消波ブロックの沈下箇所、欠損部に新たな消波ブロックをICT施工により補充を行ったので報告いたします。
