## 足羽川ダム工事事務所の 建設事業について

国土交通省 近畿地方整備局  
足羽川ダム工事事務所 事務所長 橋爪 翔

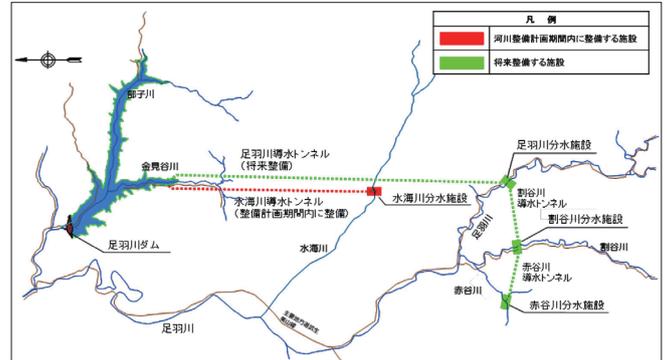
図-2 足羽川ダム計画平面図

足羽川ダム建設事業は、河川整備計画に基づき、ダム本体と併せて、水海川流域の洪水を導水する導水トンネル及び分水施設を建設するものである。また将来整備として、足羽川、割谷川及び赤谷川の3河川からの洪水をトンネルで導水する計画となっ

ている（図-2）。

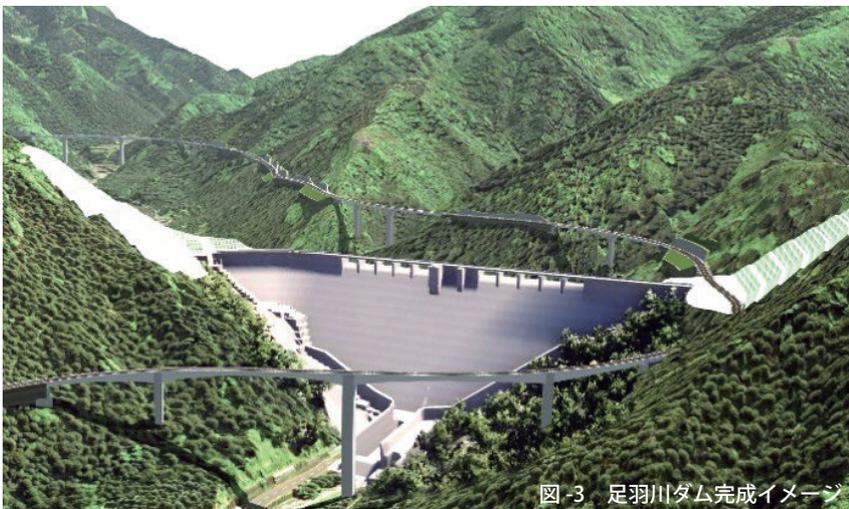
図-3 足羽川ダム完成イメージ

足羽川ダムは堤高96m、堤頂長約351mの洪水調節専用の重力式コンクリートダムである（図-3、表-1）

型	式	重力式コンクリートダム
堤高	96m	
堤頂長	約351m	
堤体積	約670,000m <sup>3</sup>	
集水面積	105.2km <sup>2</sup>	
湛水面積	0.94km <sup>2</sup>	
総貯水容量	28,700,000m <sup>3</sup>	
洪水調節容量	28,200,000m <sup>3</sup>	
洪水時最高水位	EL 265.7m

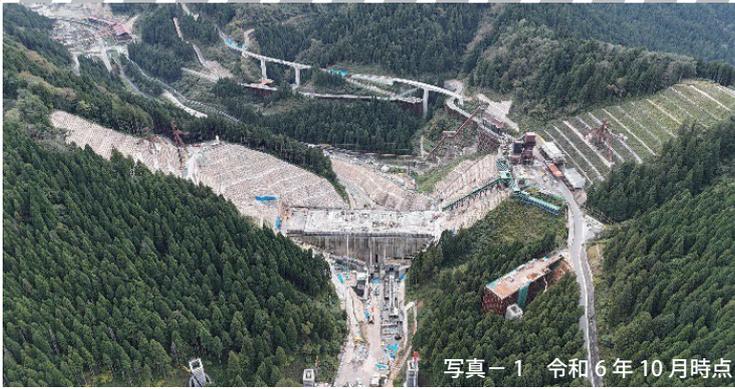
写真-1 令和6年10月時点

令和4年から開始した本体のコンクリート打設は、令和6年10月末時点で全体の約48%の打設が完了している(写真-1)。

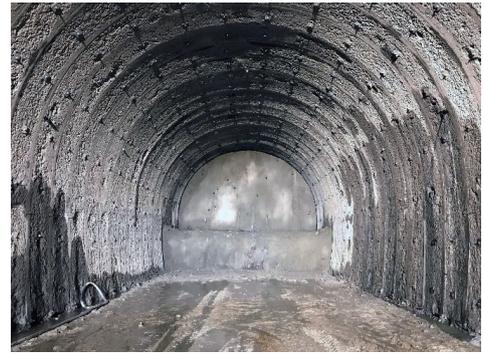
写真-2 トンネル約4km地点  
(令和6年10月)

平成29年から開始した導水トンネル工事は、令和6年10月末時点で約4.2km地点まで掘削を進めている(写真-2)。

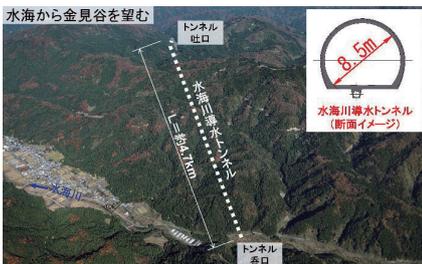
図-5 水海川導水トンネル配置図

水海川導水トンネルは、延長約4.7km、トンネル径8.5mであり、洪水時には、最大164m<sup>3</sup>/sの洪水を足羽川ダムに導水する(図-5)。

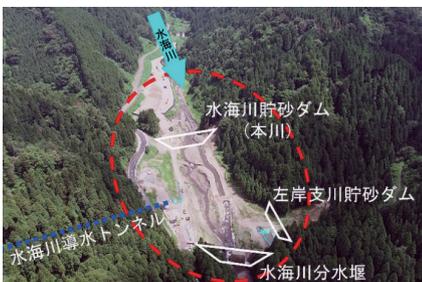
図-6 水海川分水施設配置図

分水施設は、堤高19.4m、堤頂長約94mの分水堰の他、2基の貯砂ダムで構成される(図-6)。

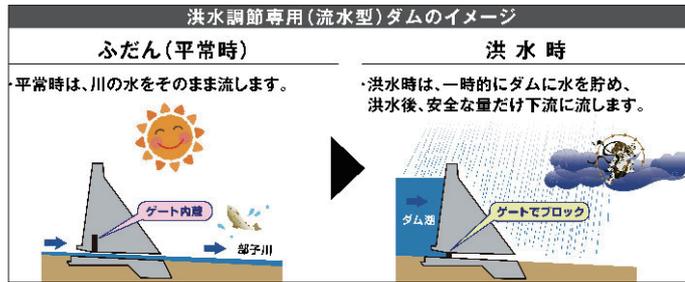
図-4 流水型ダムのイメージ

平常時は湛水せず、洪水時のみゲート操作により洪水を貯留する。洪水が終われば、下流に安全に流れるだけの水量を放流する（図-4）。

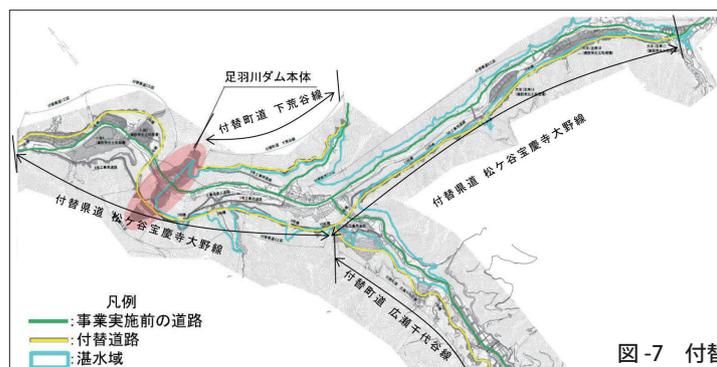
図-7 付替道路計画平面図

ダムの湛水により水没する道路の付け替えとして、県道松ヶ谷宝慶寺大野線は延長約6.1km、町道は下荒谷線、

広瀬千代谷線を合わせた約4.5kmを計画している(図-7)。

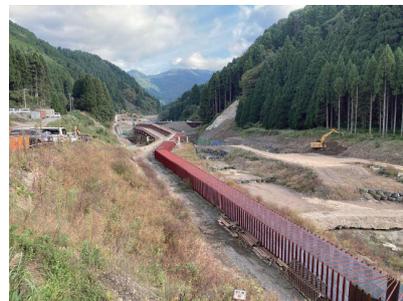
写真-3 分水施設施工状況  
(令和6年10月)

また、分水施設関連工事は、水海川の堆積土砂掘削及び、貯砂ダム(本川)の堤体打設を実施中である(写真-3)。

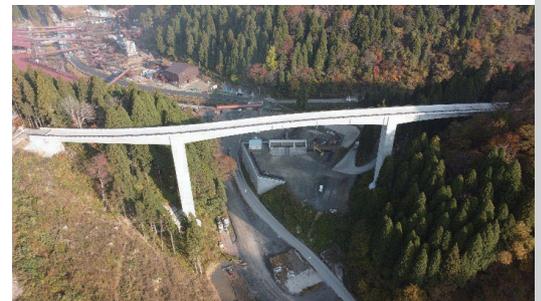
写真-4 完成した付替県道11号橋

平成26年から開始した県道付替工事は、令和6年10月末時点で約3km、付替県道工事に次いで着手した付替町道工事は令和6年10月末時点で約1.7kmまで進捗している(写真-4)。
