# 激しい水平・上 下方向の力を受けて単脚橋脚が倒壊

道央地区にも活断層のずれによる直下型地震が起こる可能性

インタビュー

北海道道路管理技術センター専務理事

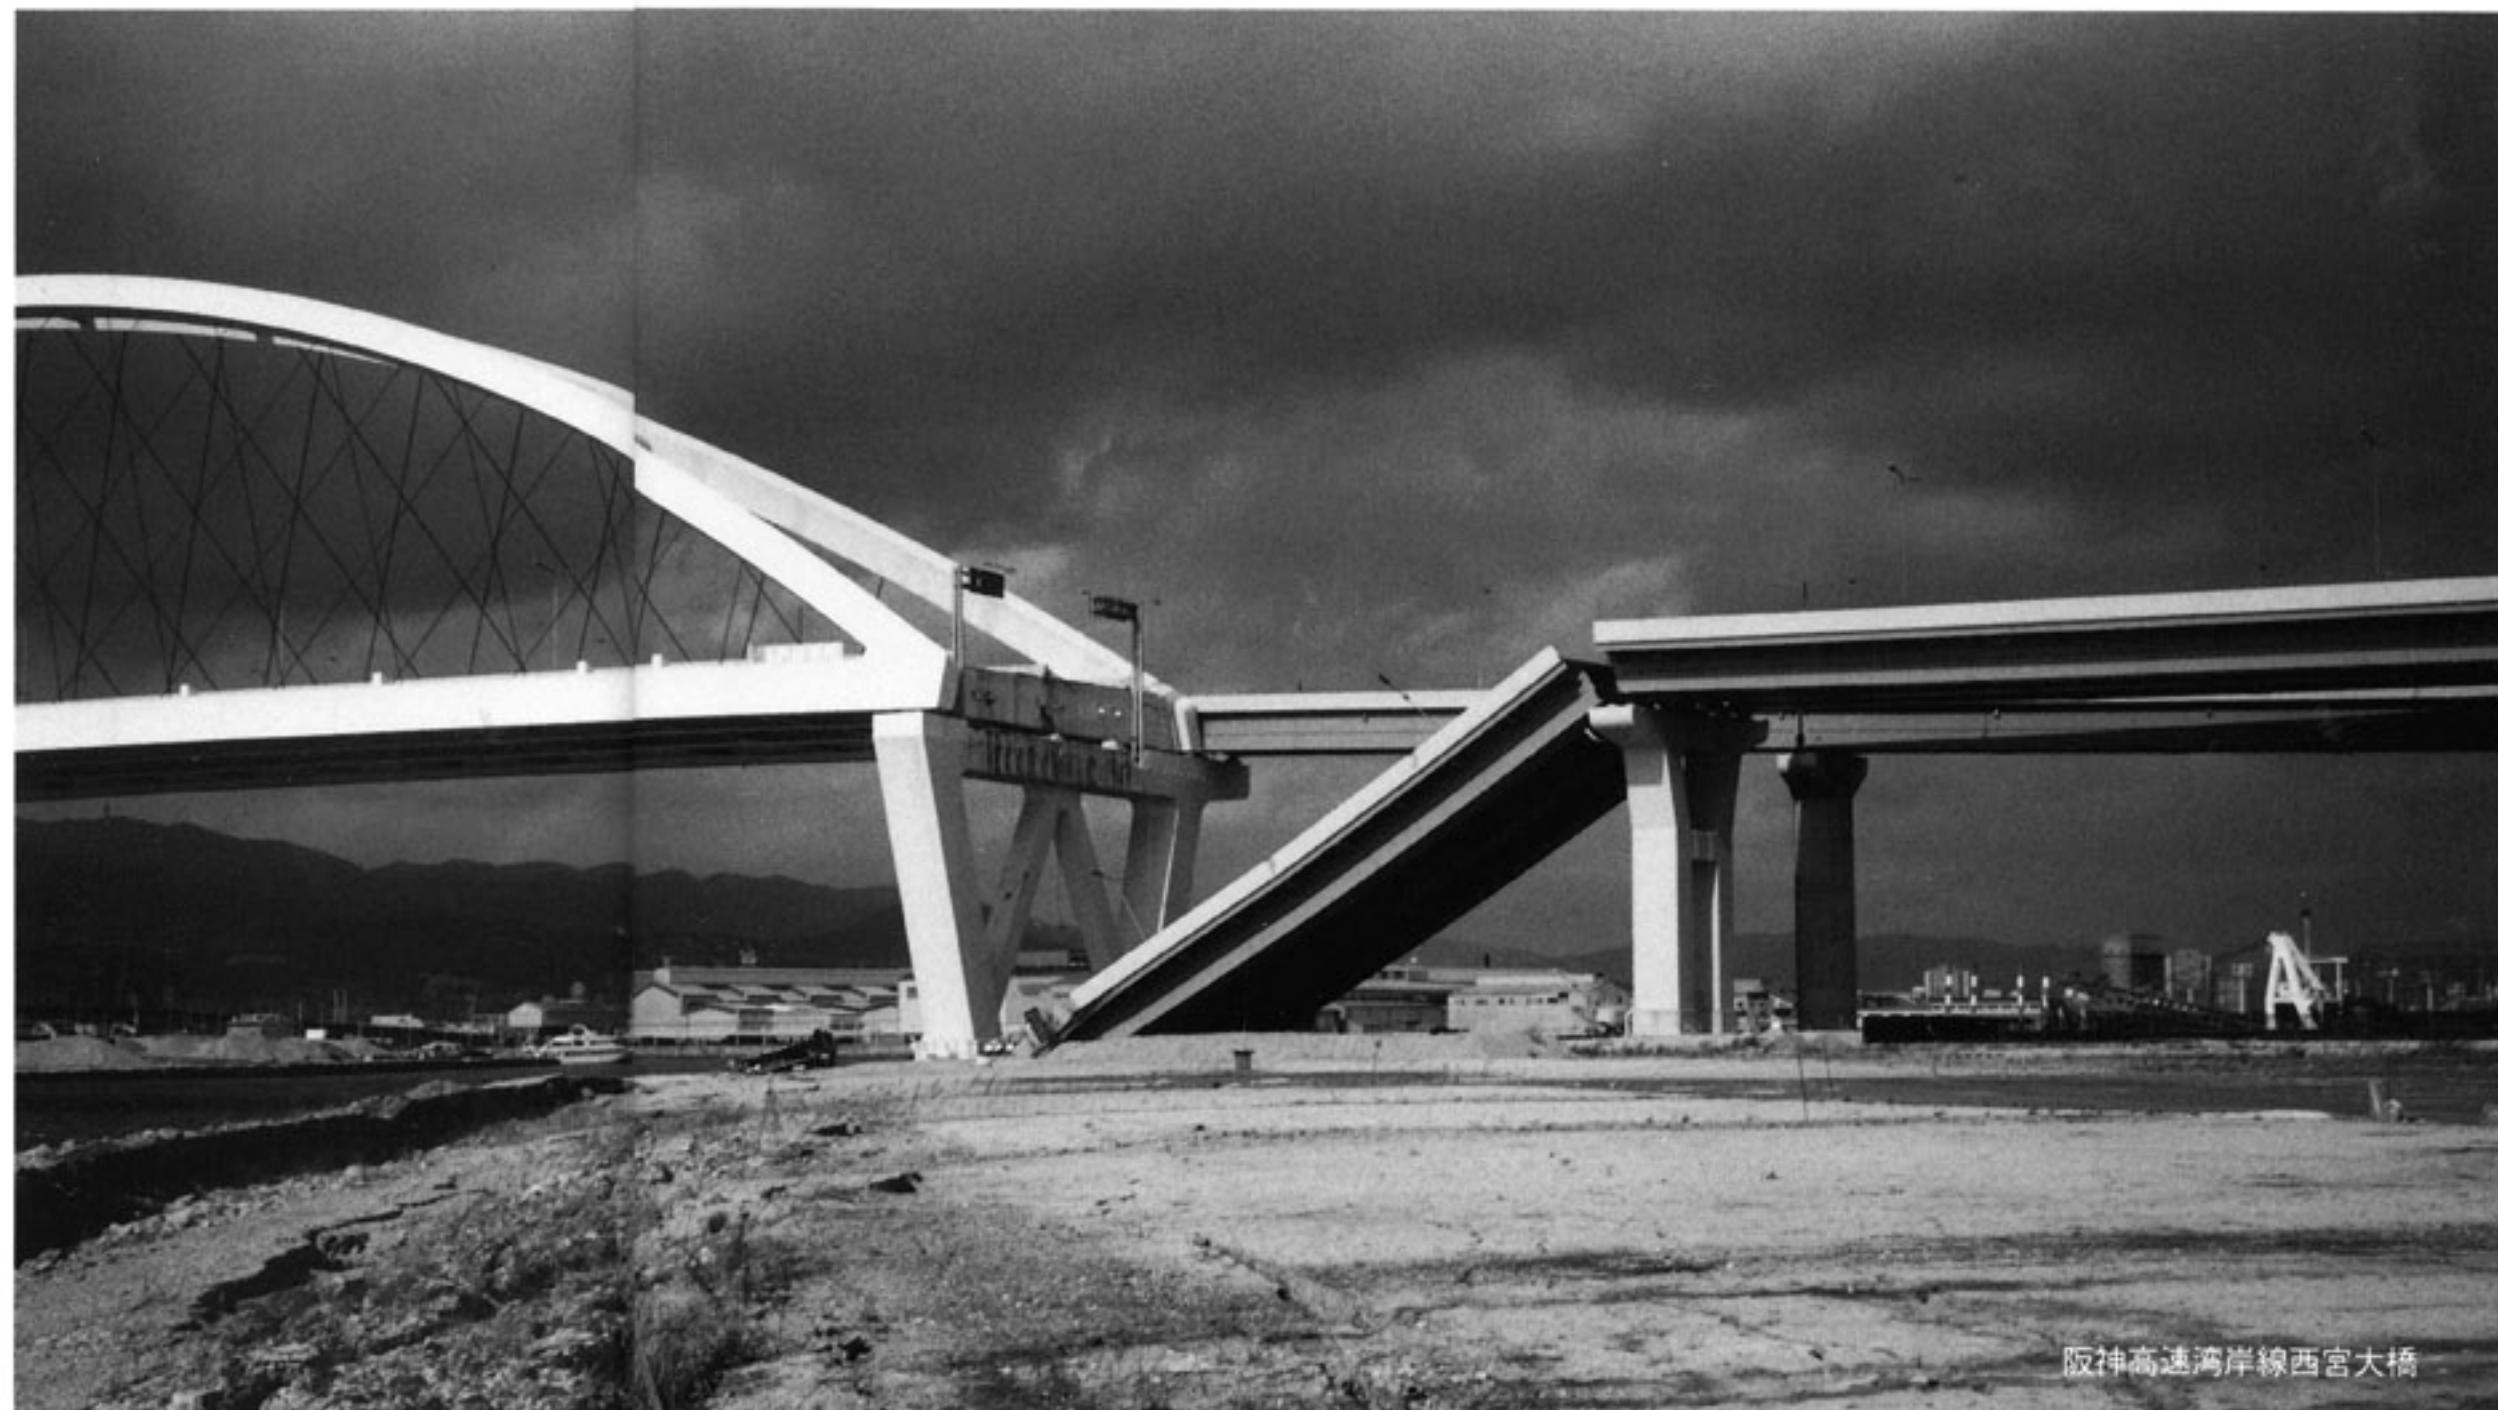
阪神高速湾岸線西宮大橋

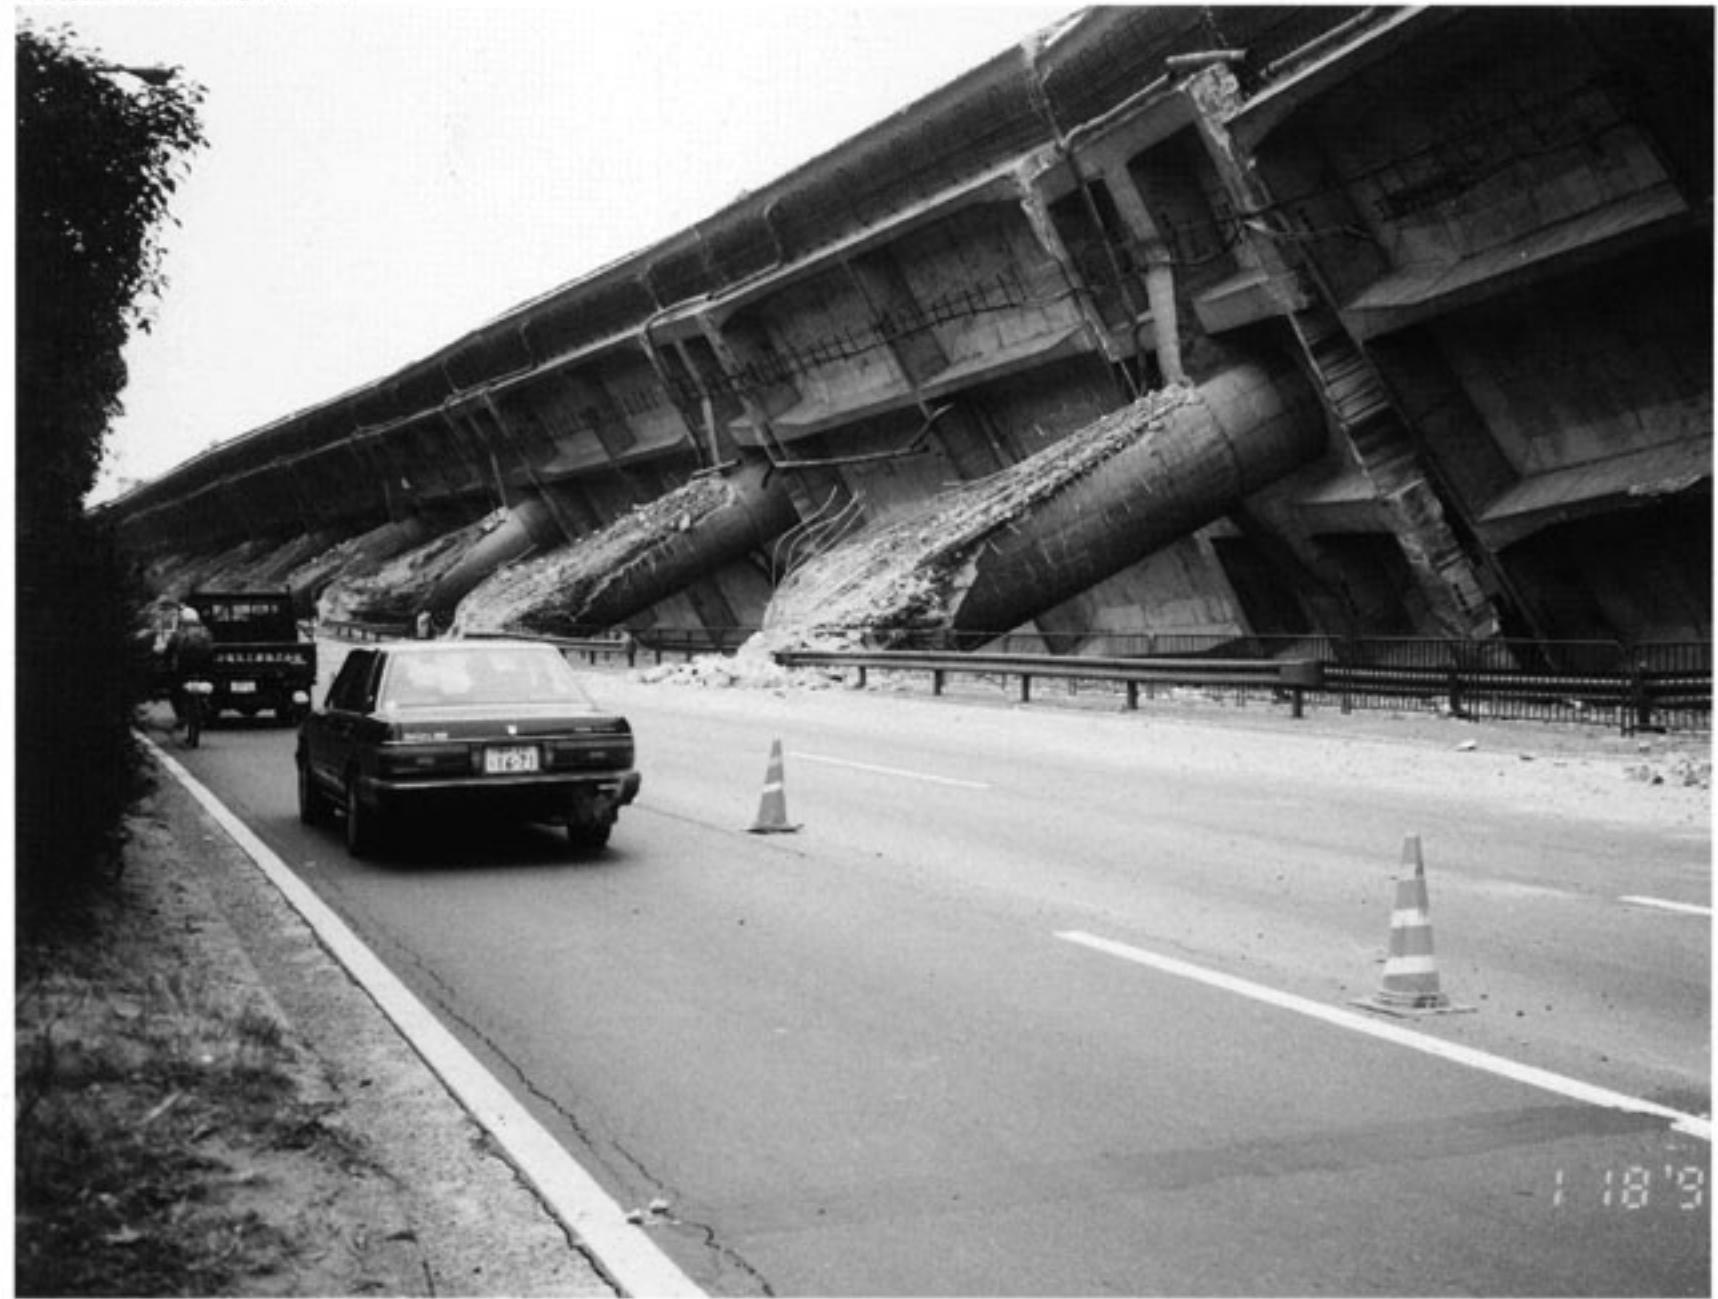
▼橋脚が連続して倒れている

高橋 橋梁の被害を報道の画像などで見ますと、上部工がコンクリート桁部の単脚橋脚が大きな横方向力（水平力、モーメント）と激しい上下動加速度を受けて倒壊したようです。今回の地震では橋脚破壊の型

は3つのパターンに分けられると思います。一つはコンクリート製単脚橋脚が上下動による座屈或いは横方向力によって破壊したもの、一つは上部工の桁が落下したもの、一つは門型ラーメン構造の隅角部が剪断破壊を起したもので、この内コンクリート製単脚橋脚の倒壊が鉄筋の段落し部が欠陥となって橋脚が折れたと言う見解がありますが、写真で見る限り引っ張り側のコンクリートが全長で剥離していますので鉄筋の段落し部の欠陥ではないと思います。また橋脚がピルツ構造になっている

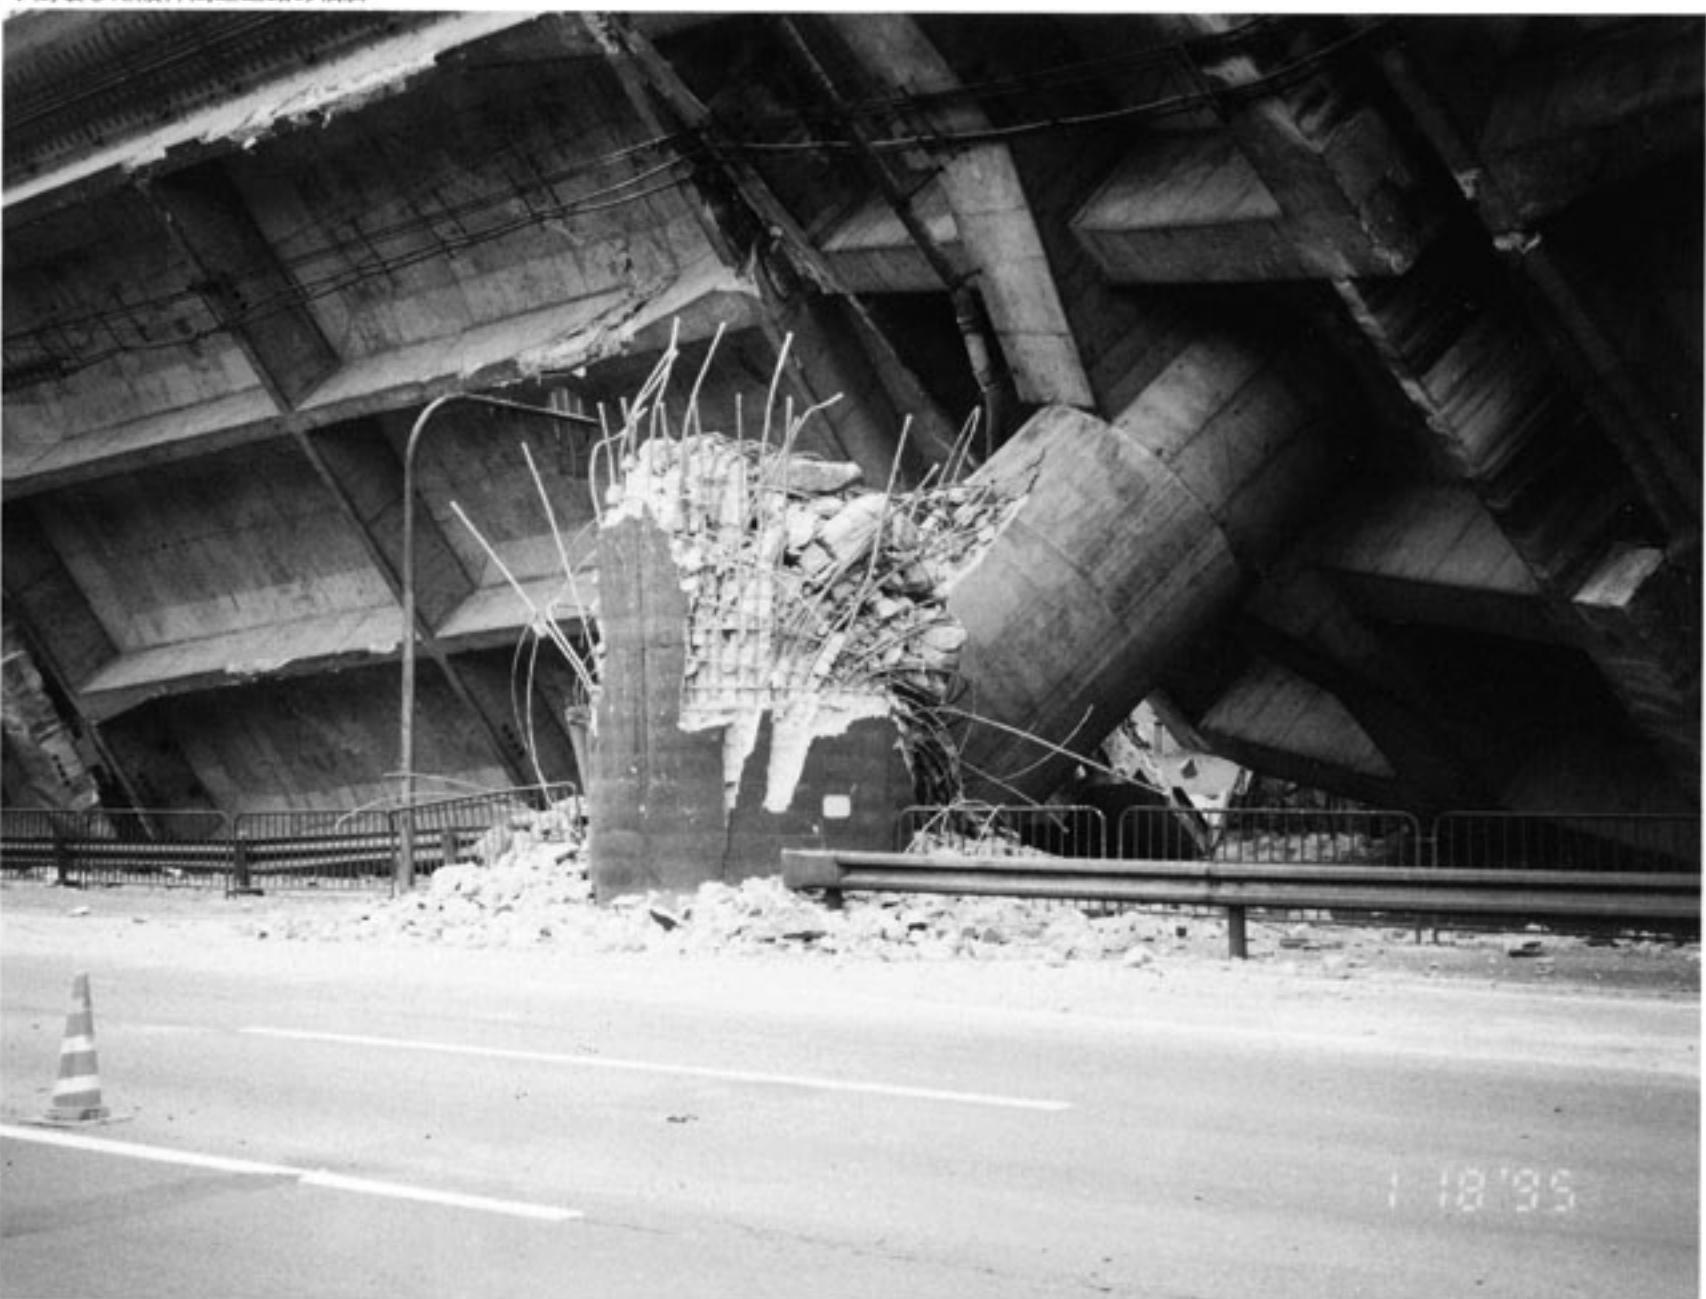
▼倒壊した阪神高速道路の橋脚

同じ高架橋で倒壊していないところは鋼桁が大半であるところから、自重による水平力が大きな要因であることは確かです。しかし鋼桁部も倒壊した所があるほか地震時落下防止用のボルト、鋼板が破断して落橋した所もあります。

トを主要材料とする橋脚と上部工が橋脚の上端で剛結、すなわち、一体化していく丁度茸の茎と笠のような形をしているのでこの名前があります。崩壊部分は昭和46年に施工されています。これは当時新しいPSコンクリート応用の橋梁形式として話題になった工法ですが施工例は余り多くないようです。ピルツは構造上、コンクリート桁の定着部を頭上に乗せた形式ですので地震時に大きな横方向力と鉛直力が脚部に働きます。

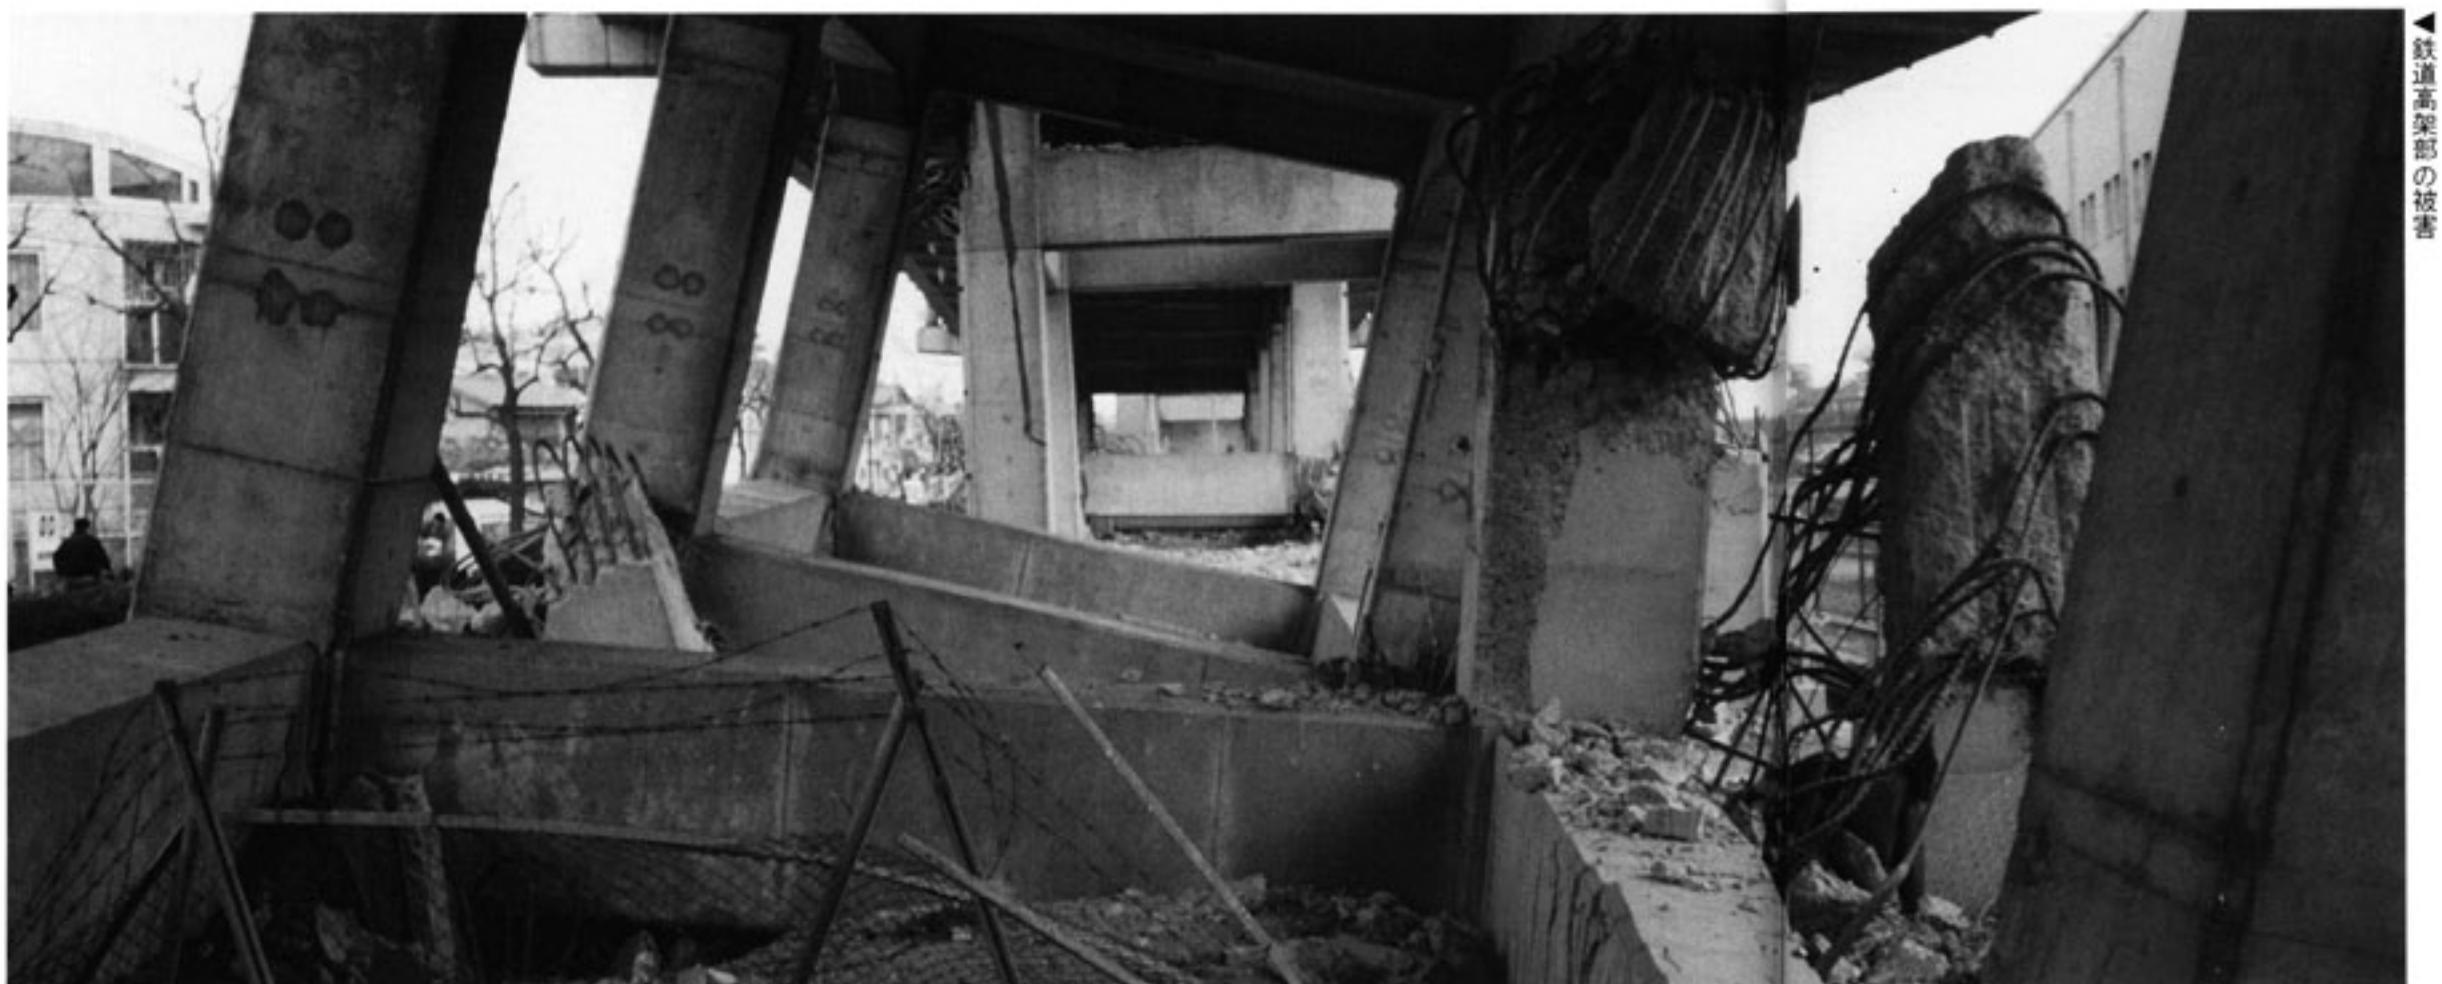
▲鉄道高架橋の被害
