インタビュー

函館開発建設部長  
東 紀 夫 氏

## 守備良い対応で見せた開発局の危機管理能力 航路は3日目に確保、道路は5時間後に全線片側通行可能に

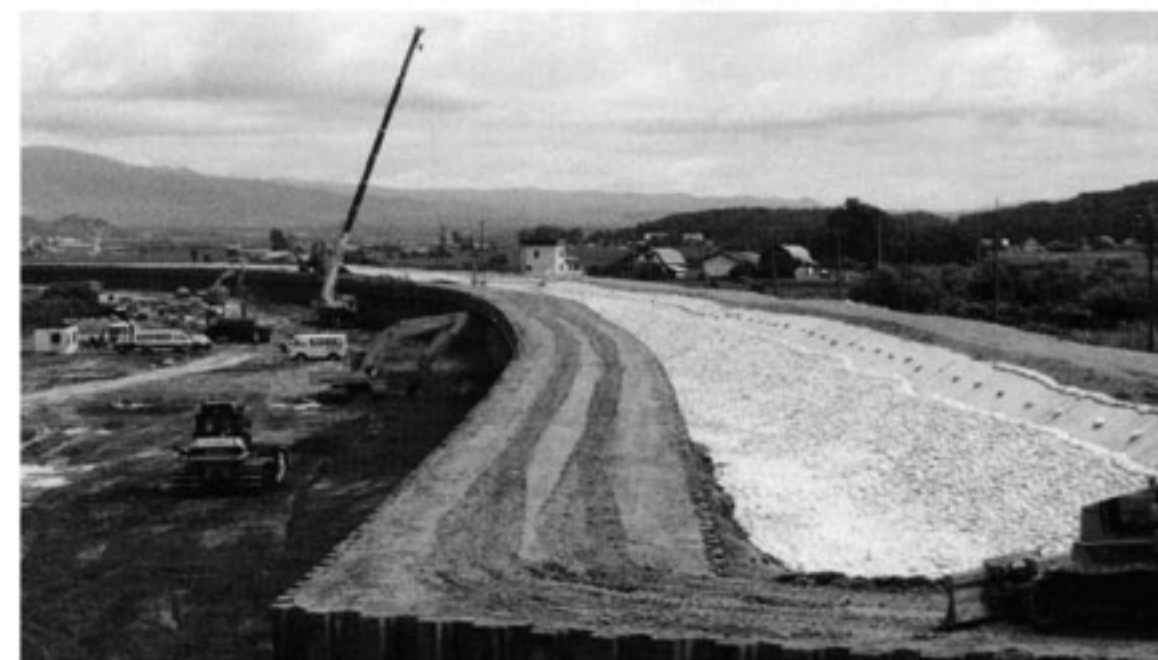
▲後志利別川真栄橋左岸上流地先緊急復旧工事

東 後志利別川下流部は砂地盤で、堤防に亀裂が入ったり、崩れるなど相当な被害が出ました。7月から8月は出水期ですから、雨が降った場合、洪水になる危険があるので、とりあえず堤外地に延長6キロの矢板を、被災後3日からクイ打ちを始めました。

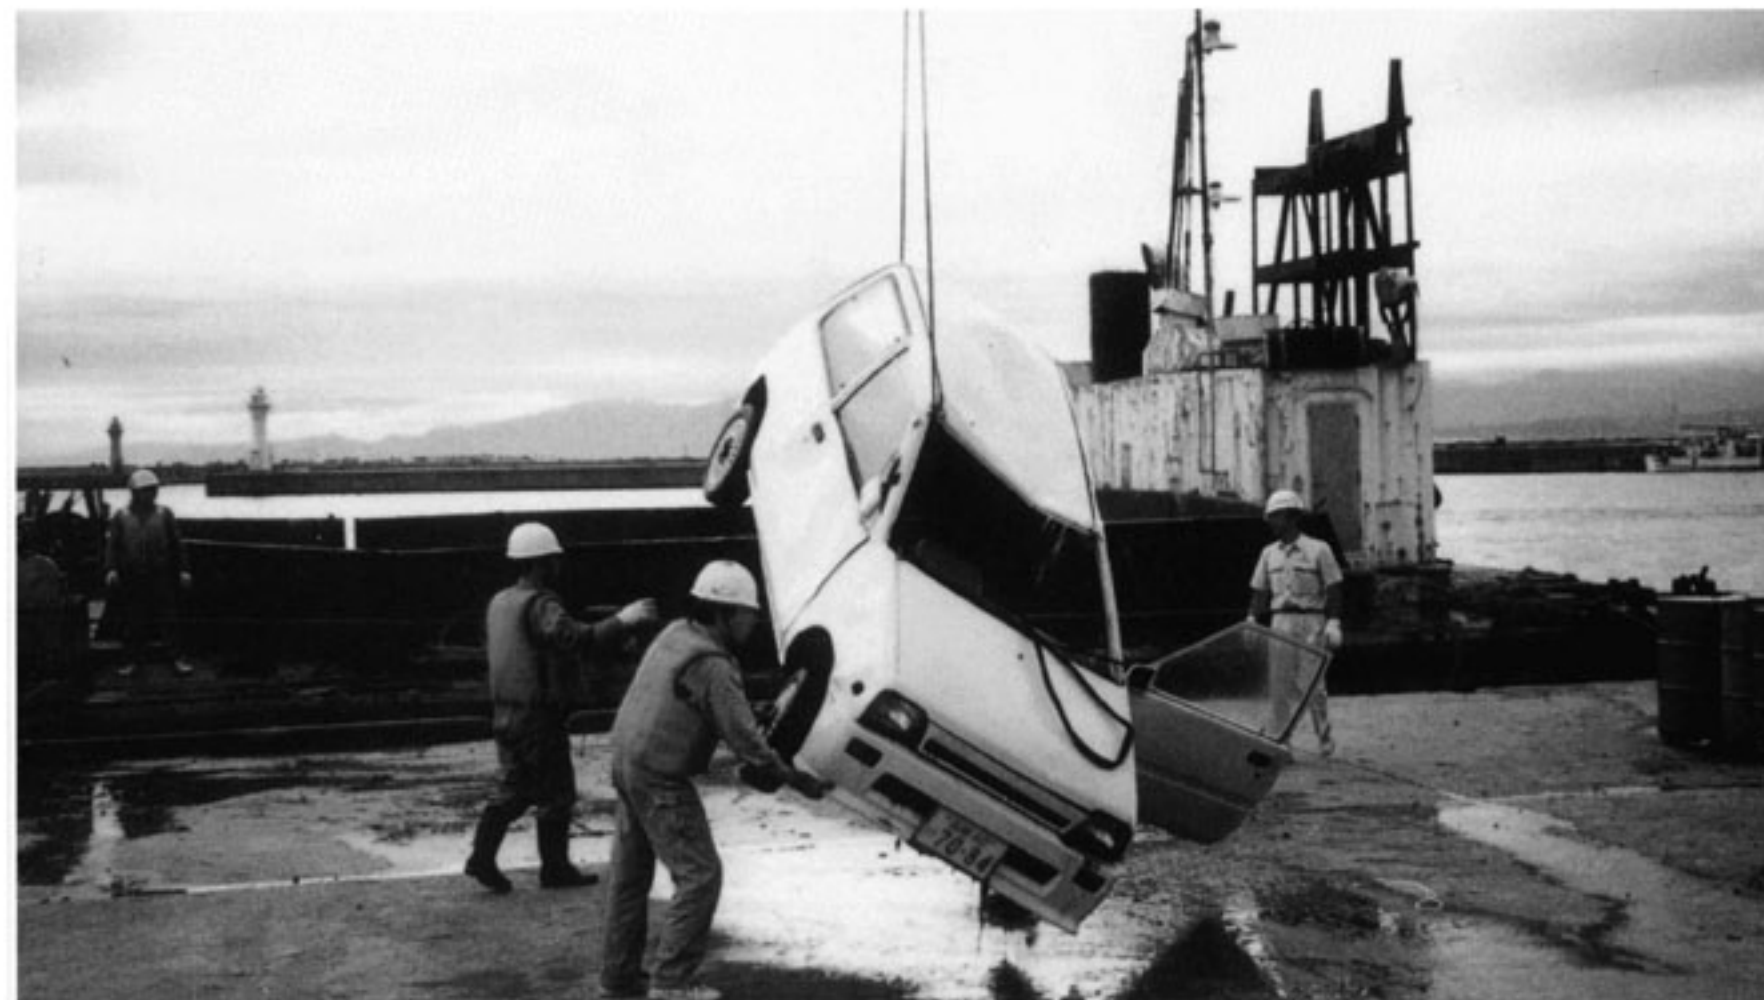
▲江差港 津波により海中に転落した車輛の引き上げ作業

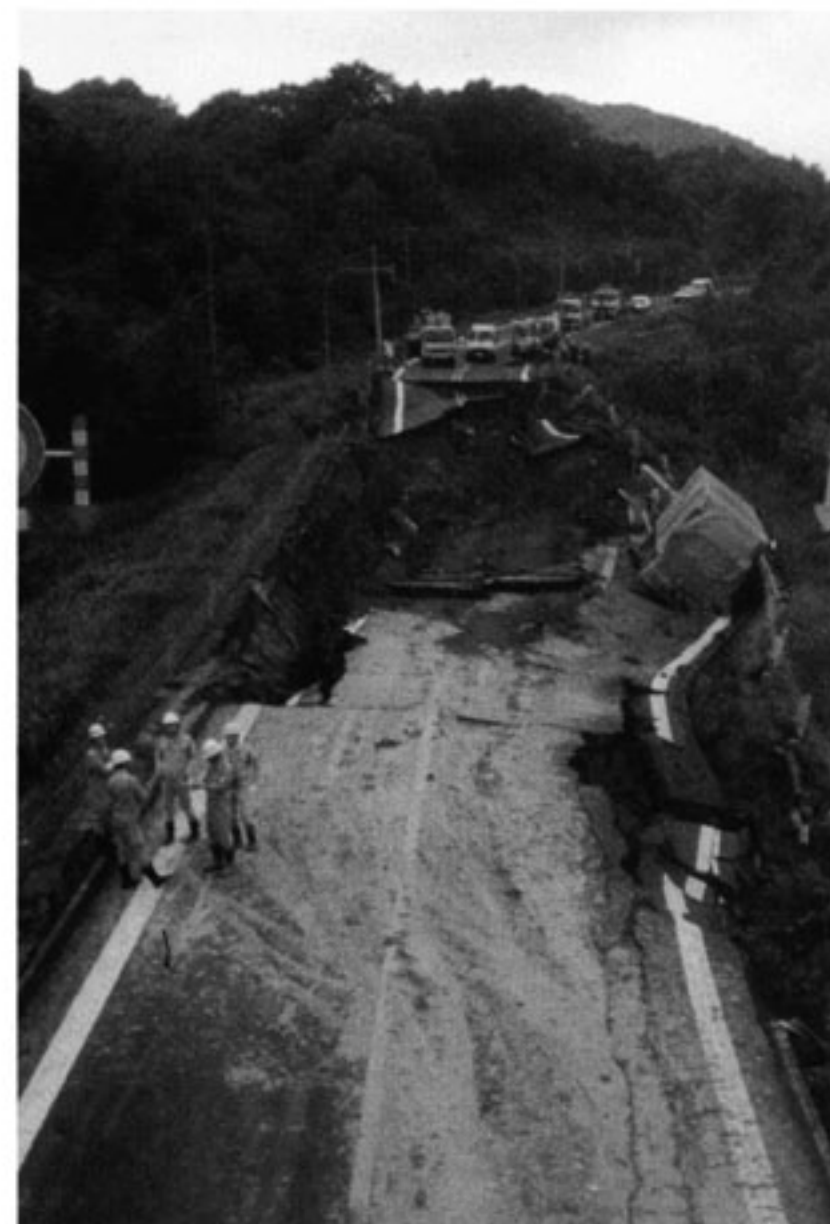
▲一般国道5号長万部町知来の被害状況 100mに渡って盛土が崩壊  
平成5年12月に復旧

東 道路が通行止めになったのは5か所で、長万部—黒松内間の道路が完全に決壊した所は別として、それ以外は発生から5時間後の午前3時には全線が片側通行などで通れるようになっています。
